I - Relógio de parede

Designação: Relógio de parede

Proveniência: Igreja de S. Miguel, Matriz de Ferreira do Zêzere

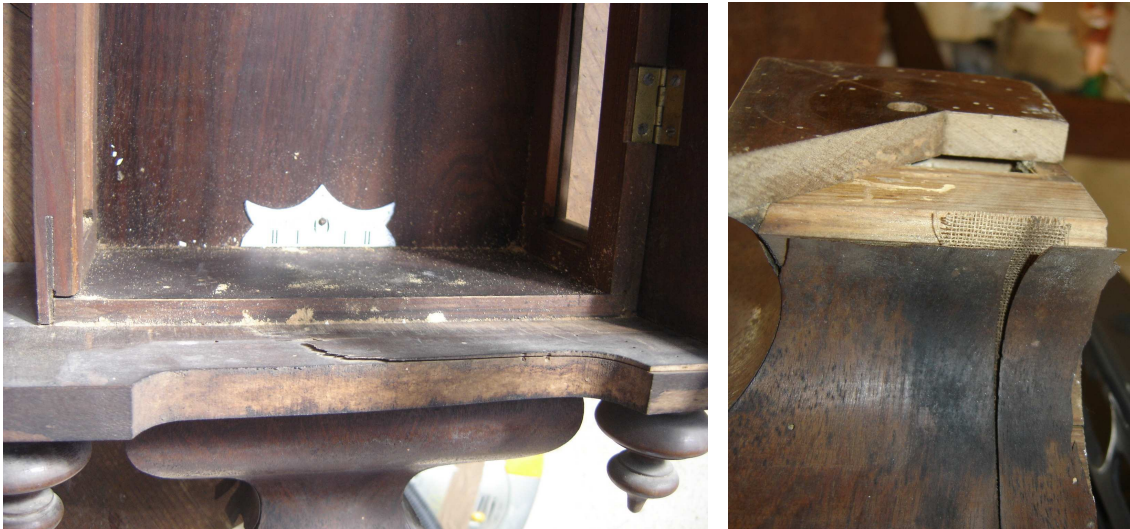
Os problemas que o bem apresenta são: adesivos (cola animal – grude) e vernizes envelhecidos, oxidação dos elementos metálicos, fendas, fracturas, elementos em falta (friso da coluna esquerda e um pendente central da consola tronco piramidal invertida), lacunas ao nível do suporte e da superfície (folha de revestimento), sujidades diversas (poeiras, excrementos), empeno da porta e ainda apresenta ataque de insectos xilófagos (insectos do ciclo de larvar - carunchos).

Presença de serrim de insectos depositado na superfície do relógio e destacamento de folha de madeira (esq.ª e dir.ª).

Foi feita uma desinfestação, através da impregnação e injeção de um insecticida/bactericida/fungicida, de modo a erradicar o ataque de insectos xilófagos que se encontrava activo, e a imunizar o objecto durante os próximos anos, como medida preventiva. Para tal recorreu-se à impregnação da madeira, através da aplicação do líquido desinfestante à trincha, conciliado com seringa, nos furos deixados pelos insectos.

Concluída a limpeza procedeu-se à colagem do folheado descolado com cola animal. Nas áreas de lacuna do folheado foram realizados preenchimentos com folha de madeira, sendo a tonalidade da madeira nova, homogeneizada por uma velatura aquosa (mordente para madeira).

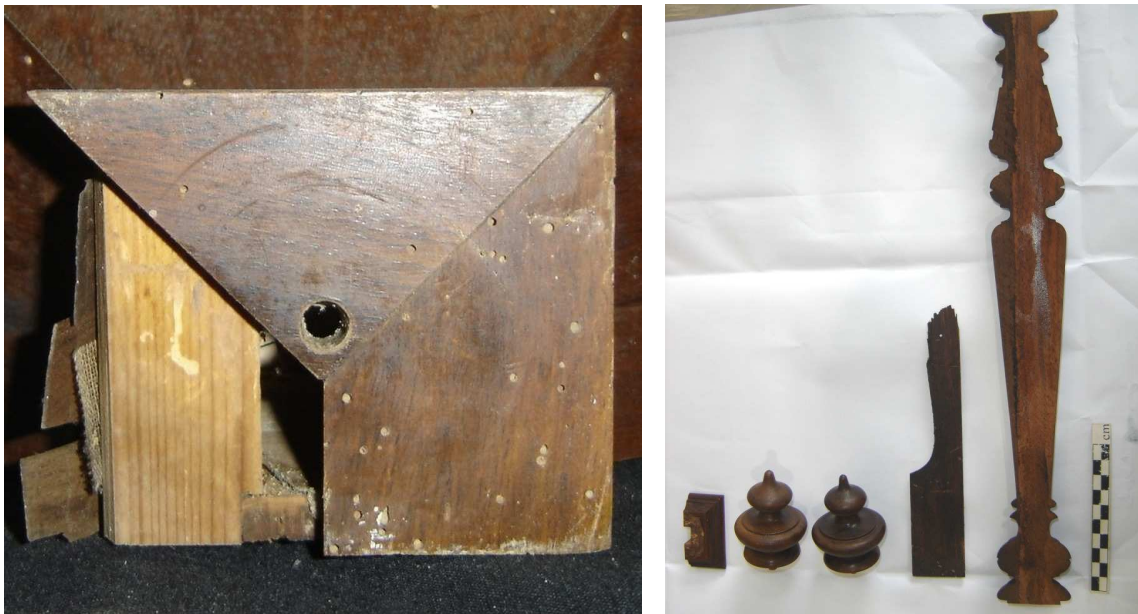
Pormenor onde é visível a falta de elementos na zona inferior (consola), orifícios resultantes do ataque de insectos e destacamento da folha. (esq.ª). Elementos soltos (dir.ª).

Iniciou-se o processo de revisão da estrutura com a colagem de alguns elementos que se encontravam soltos ou em risco de destacamento, utilizando cola animal (cola de peixe). As superfícies a colar foram devidamente limpas, removendo-se as colas envelhecidas.

Foram feitas reconstituições de elementos em falta (um friso da porta e um elemento da parte inferior) com madeira do mesmo tipo de essências e espécie. Nas áreas com lacunas ao nível do suporte foram realizados preenchimentos com modelação, também utilizando madeira. O empenamento da porta foi devidamente tratado, com os necessários ajustes.

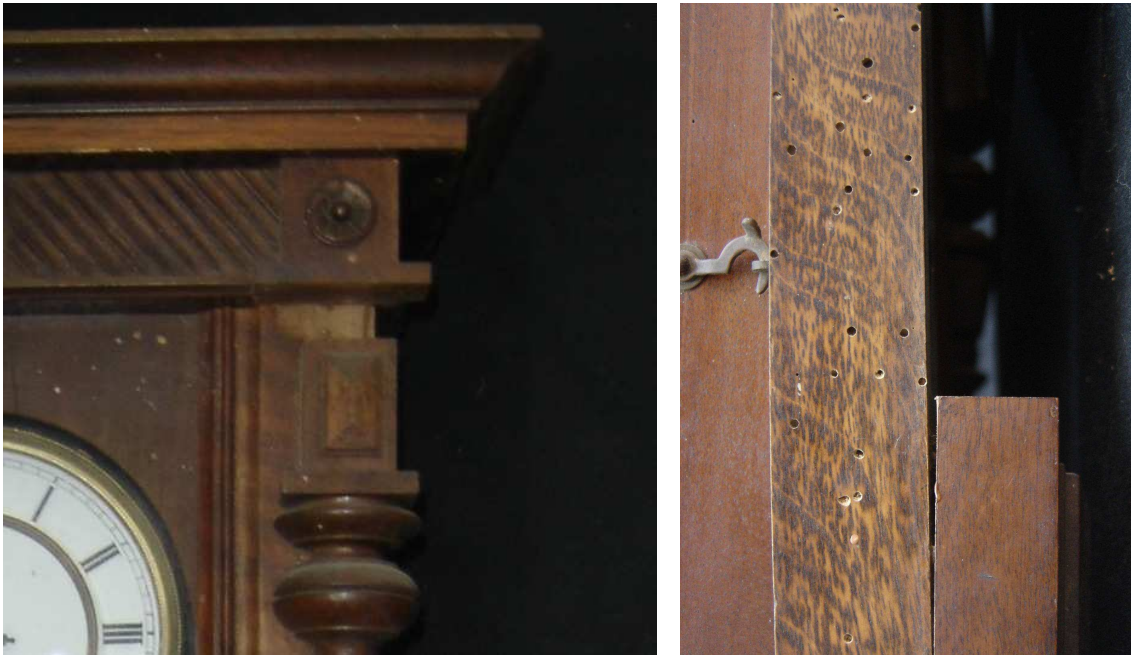
Falta de um pequeno friso no lado esquerdo da porta do relógio (esq.ª). Orifícios resultantes de ataque de insectos xilófagos (dir.ª).

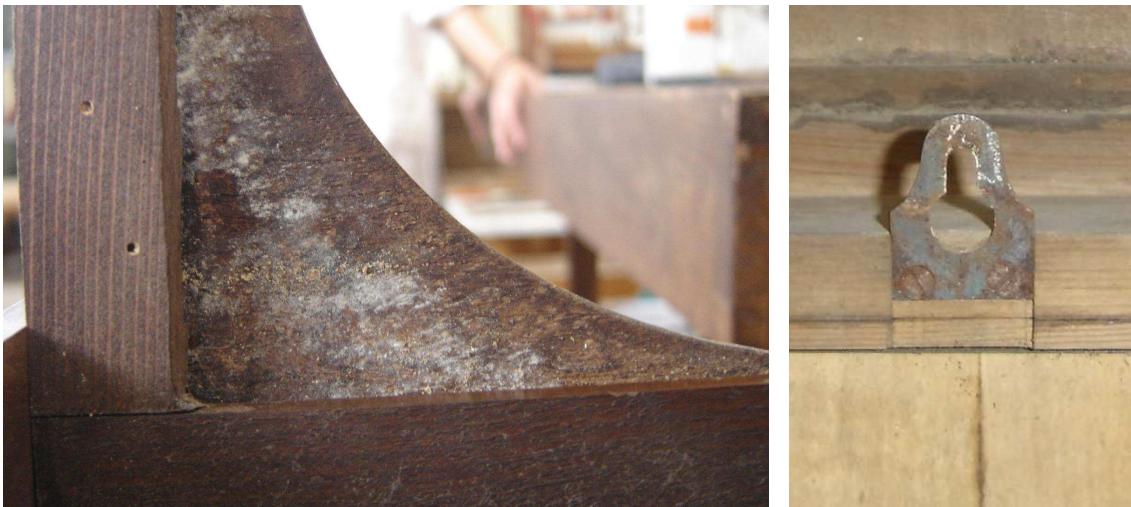
Pormenor de fungos encontrados na madeira, na parte interna da porta (esq.ª). Elemento metálico que fixa o relógio à parede oxidado (dir.ª).

Nos elementos metálicos, procedeu-se à remoção por via húmida e mecânica da ferrugem. Por fim foi aplicado um verniz protector para metais, assegurando assim uma maior estabilidade nos processos de alteração das ligas metálicas, sem comprometer o seu aspecto e com excelente resistência à corrosão. Depois de devidamente tratados foram colocados nos seus respectivos locais.
