V - S. Francisco de Assis

Designação: S. Francisco de Assis

Categoria: Escultura

Datação: séc. XIII

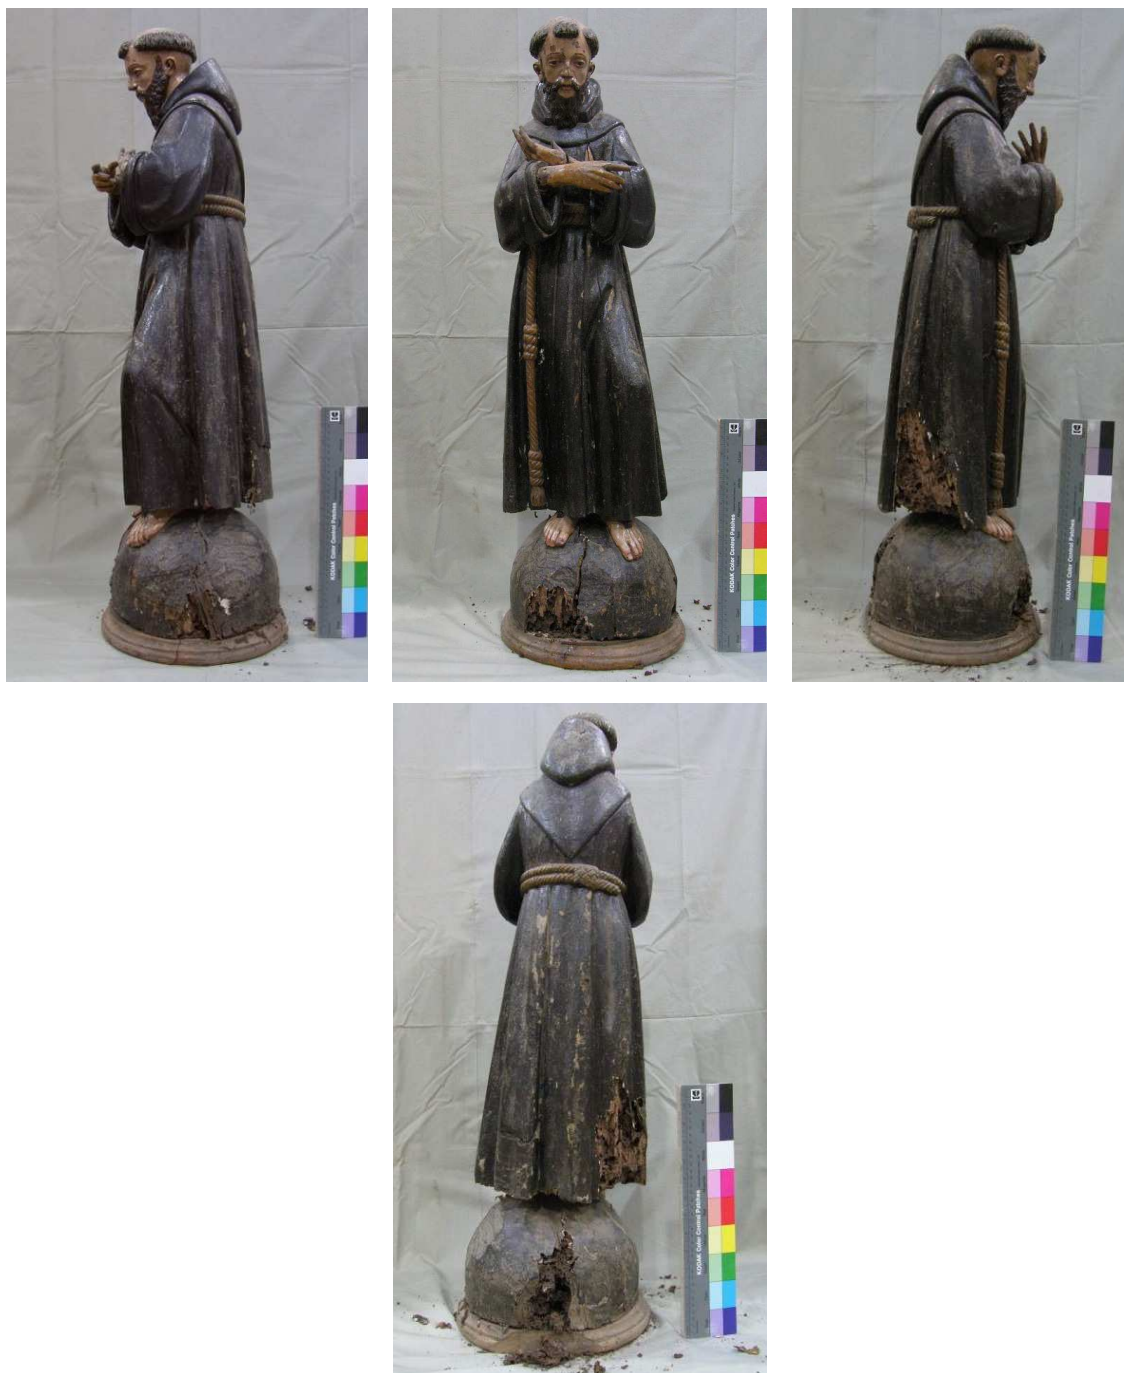
Registo fotográfico antes da intervenção.

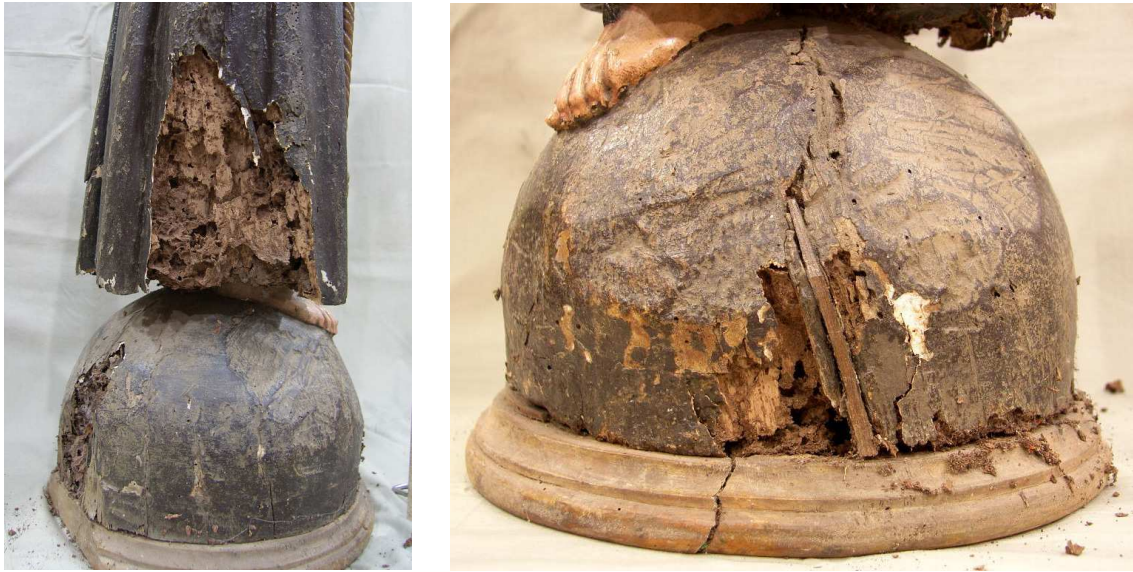
Apresenta a nível do suporte uniões dos elementos descoesas com folgas e pequenos desalinhamentos, fendas, fissuras, grandes lacunas e grande debilidade ao nível do suporte, provocada pela perda de matéria em consequência da acção das térmitas, com grande incidência na zona inferior. A nível da superfície apresenta sujidades soltas e aderentes, diversos destacamentos, risco de destacamentos, lacunas e verniz amarelecido.

Suporte em madeira danificado pela acção das térmitas ($\pm 40\%$).

Ao nível do suporte, o tratamento foi iniciado com a desinfestação através da impregnação e injeção de um insecticida/bactericida/fungicida, à semelhança do que aconteceu com todos os objectos.

Foi feita uma revisão de suporte, com o objectivo de desenvolver estabilidade, em geral¹. Nas áreas de madeira que se encontravam friáveis e enfraquecidas pelo ataque de insectos, optou-se pela aplicação de resina acrílica (copolímero de metacrilato de etilo) como consolidante, à semelhança do tratamento realizado na escultura de Cristo Crucificado e de Santa Ana ensinando a Virgem a ler.

A reconstituição dos elementos em falta foi realizada com madeira do mesmo tipo de essência, mas de espécie diferente – castanho –, devidamente tratada e estabilizada. A madeira deteriorada e instável foi substituído por um reforço com nova madeira do mesmo tipo de essência, mas de espécie diferente – castanho –. O preenchimento da lacuna localizada no núcleo da escultura, por acção das térmitas, foi realizado com serrim e pedaços de madeira de castanho aglutinados em adesivo vinílico em dispersão aquosa.

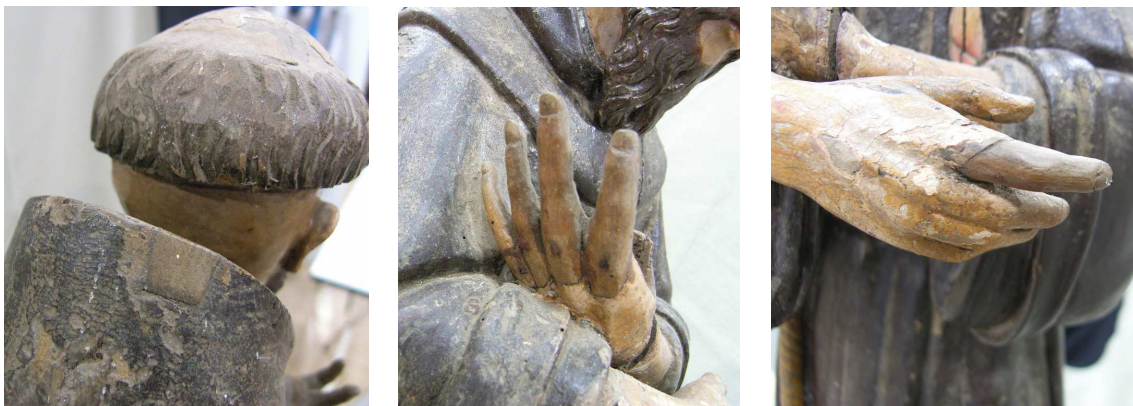
A escultura possui na base um acrescento em madeira e reconstruções em madeira de alguns dedos das mãos. A nível da superfície apresenta repinte integral, realizado a tinta de óleo.

Pormenores de intervenções anteriores (reconstruções em madeira).

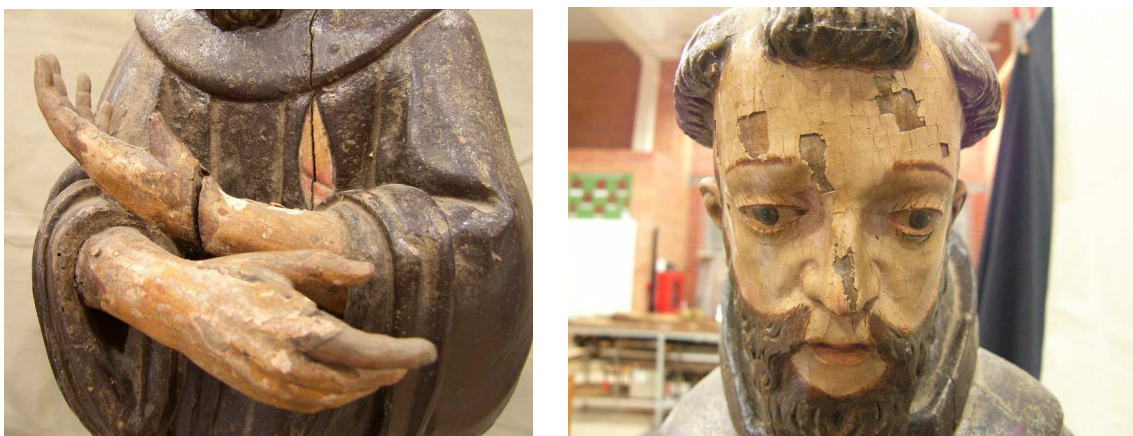
Pormenor da fenda longitudinal existente no peito (esq.^a). Lacunas a nível da superfície existentes no rosto (dir.^a).

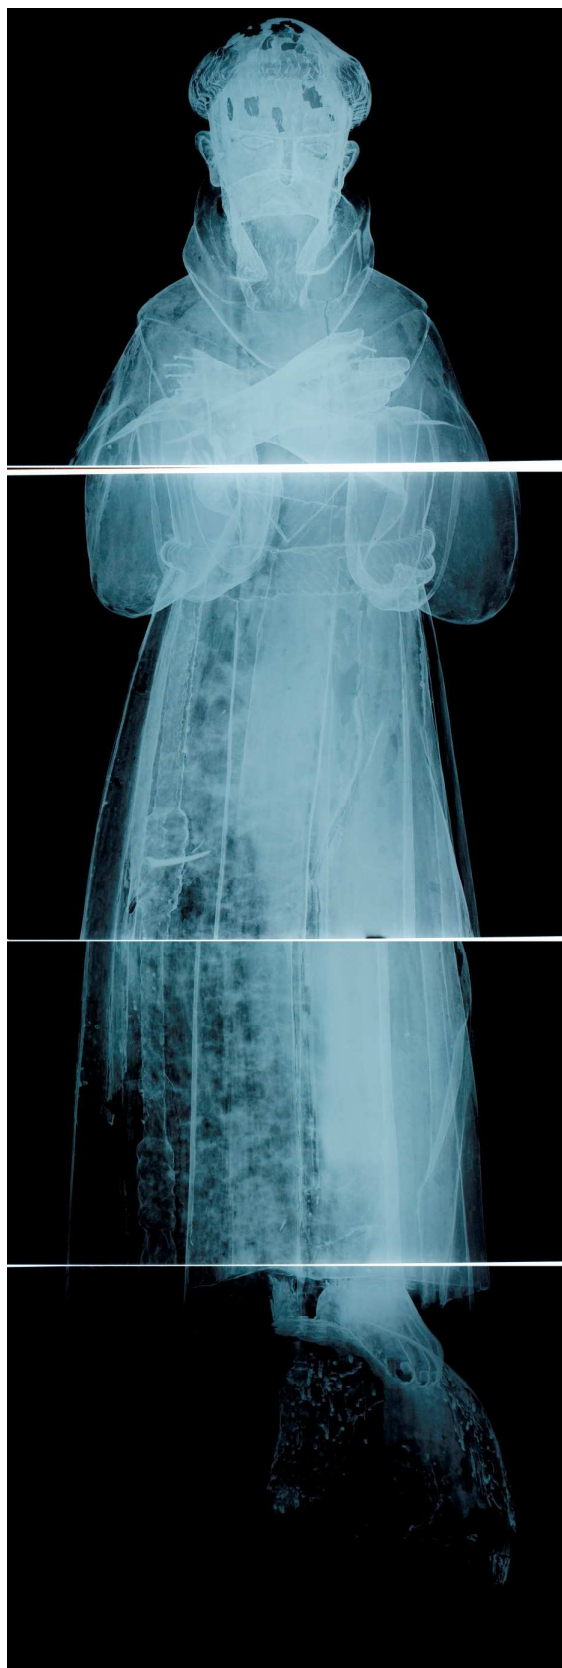
Foi realizado um exame radiográfico pelo Laboratório de Física, Química e Rx, do DACR, com o objectivo de identificar materiais e técnicas e ainda, intervenções anteriores e estado de conservação. Através da radiografia pudemos confirmar o estado de conservação do núcleo da escultura, os materiais, o sistema de construção.

Montagem dos Radiogramas: Exame de materiais, do sistema de construção e do estado e conservação.
(antes da intervenção)

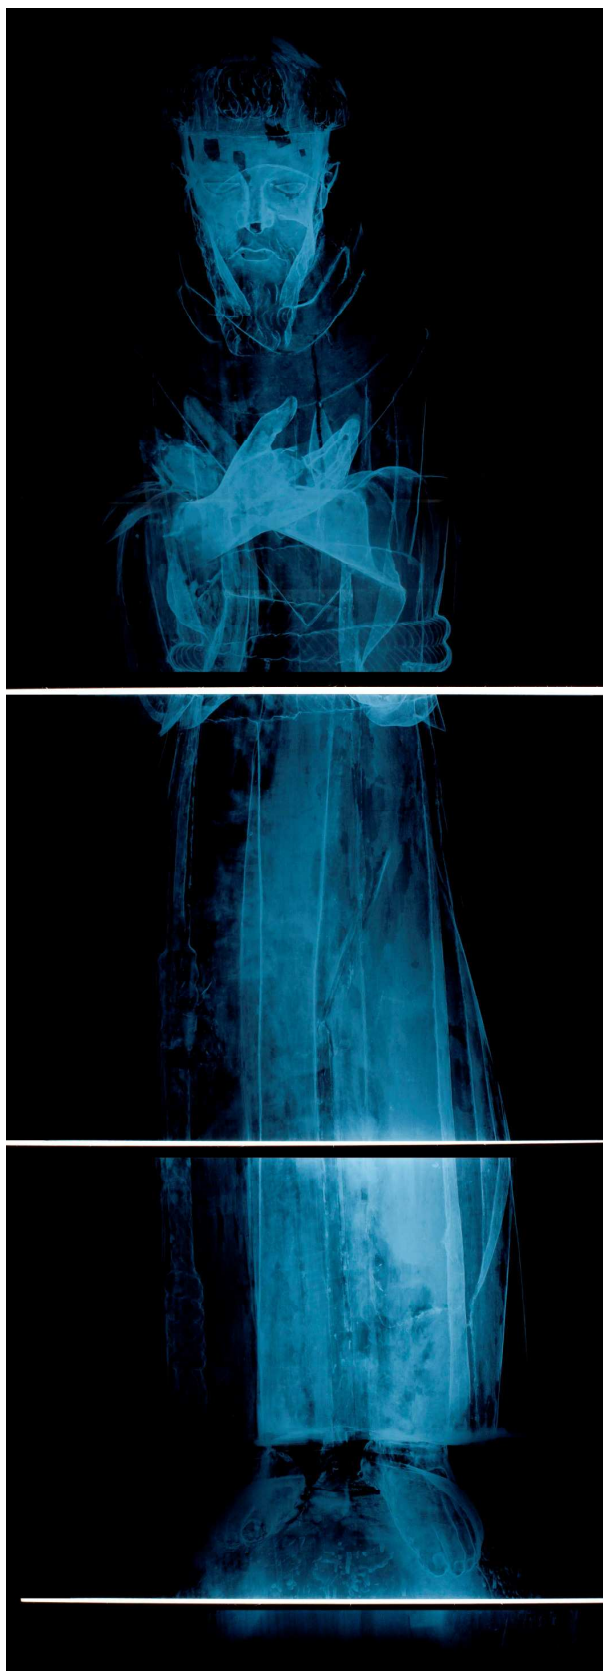
Após a intervenção foi realizado novo exame radiográfico, para confirmar a eficácia da consolidação e preenchimentos realizados ao suporte.

Montagem dos Radiogramas: depois da intervenção
