Capela de São Salvador nos Matos, Areias

Ficha Técnica

Referência: a_Areias_08

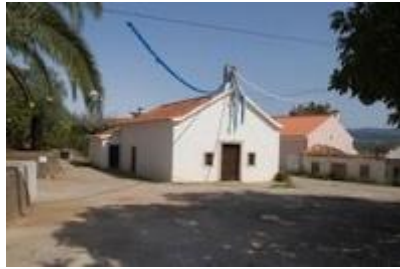
Trata-se de um edifício rehabilitado, de planta longitudinal, nave única e cobertura em telhado de duas águas, na junção das quais se ergue um pequeno campanário.

A fachada principal é constituída por uma porta, ladeada por duas pequenas janelas, e encimada por uma cruz de Cristo em cantaria.

A capela de São Salvador apresenta uma manutenção regular e, aparentemente, o estado de conservação do imóvel, bem como do seu espólio correspondente, apresenta-se estabilizado.
