Capela de São Saturnino na Serra de São Saturnino, Areias

Ficha Técnica

Referência: a_Areias_12

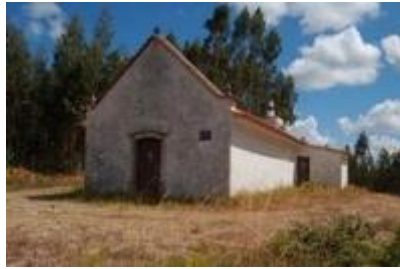
Edifício de planta longitudinal e nave única, com cobertura em telhado de duas águas, na junção das quais se eleva a cruz de Cristo. Apresenta linhas arquitectónicas muito simples e aberturas para o exterior reduzidas ao essencial; de facto, a iluminação apenas se processa a partir de uma única fresta em cada lateral do templo.

Na fachada sul, salienta-se o corpo da sacristia, a qual possui acesso pelo exterior. Já a fachada principal é tão somente constituída pela porta, terminando numa empena triangular desprovida de campanário.

Contrariamente à maioria dos edifícios religiosos do concelho de Ferreira do Zêzere, esta capelinha é das poucas que não goza de manutenção regular, em virtude do seu afastamento relativamente ao povoado. Esta situação, que obviamente compromete o estado de conservação do imóvel e seu património integrado, é agravada pela baixa luminosidade, reduzida temperatura e grande humidade que se concentram no interior do templo, resultado das insuficientes aberturas para o exterior.

Classificação: Grau 3 - Edifício que denuncia um estado de conservação razoável.
