## Capela de Santa Apolónia nas Telhadas, Areias

### Ficha Técnica

Referência: a\_Areias\_13

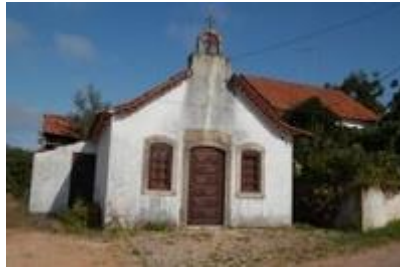
Apresenta-se a capela de Santa Apolónia como um templo de planta longitudinal e cobertura em telhado de duas águas, na junção das quais se ergue o campanário encimado pela cruz de Cristo.

Compõem a fachada principal um porta ladeada por duas janelas de boas proporções. Na cantaria do lintel da entrada foi esculpido, em alto-relevo, o que parece ser uma representação do monte Gólgota. Na fachada norte destaca-se o corpo da sacristia, provida de janela e acesso pelo exterior.

Edifício reabilitado, com manutenção regular. No entanto, o estado de conservação da Santa Apolónia quinhentista é preocupante, carecendo esta imagem de intervenção urgente.

Classificação: Grau 3 - Edifício que denuncia um estado de conservação razoável.
