Capela de Santa Catarina na Serra de Santa Catarina, Igreja Nova do Sobral

Ficha Técnica

Referência: a_Sobral_37

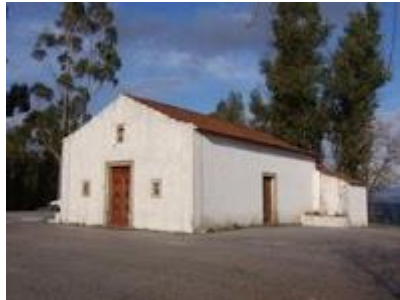
A capelinha de Santa Catarina apresenta-se como um templo de marcada horizontalidade, destacando-se do corpo central, de nave única, o volume correspondente à capela-mor, mais baixa e estreita e, pela lateral sul, a sala de sacristia. Quanto ao sistema de coberturas, este é em telhado de duas águas na nave central e capela-mor, e de uma única água na sacristia. Por sua vez, a frontaria, que termina numa empena triangular, é constituída por uma simples porta rectangular, ladeada por duas pequenas janelas quadradas e encimada por uma fresta cruciforme.

Edifício que goza de manutenção regular, pelo que, aparentemente, o estado de conservação do imóvel revela-se estabilizado. Porém, as imagens padroeiras denunciam destacamentos e lacunas várias ao nível da superfície policroma, pelo que carecem de intervenção urgente.

Grau 3 - Edifício que denuncia um estado de conservação razoável.
