Capela de Santo Amaro nas Gontijas, Areias

Ficha Técnica

Referência: a_Areias_07

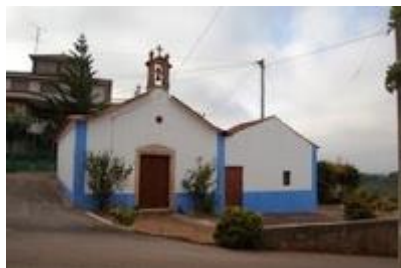
Edifício de planta longitudinal e nave única, que apresenta cobertura em telhado de duas águas. Adossado ao lado direito do corpo central do templo, foi construída uma outra dependência, hoje utilizada como arrecadação, resultado da ampliação da primitiva sacristia.

É a fachada principal constituída por porta e óculo, erguendo-se sobre a ligação das duas águas da cobertura um pequeno campanário, encimado por uma cruz de Cristo ladeada por dois pequenos fogaréis.

Apresenta este templo manutenção regular. Revela, no entanto, problemas a nível estrutural, nomeadamente infiltrações de humidade a partir da cobertura e pavimento.

Classificação: Grau 3 - Edifício que denuncia um estado de conservação razoável.
