## Estalagem dos Vales, Águas Belas

Morada: Lugar das Besteiras, Freguesia de Águas Belas

Referência: bp\_Belas\_01

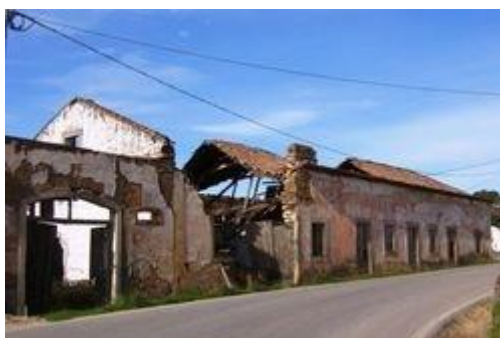
A antiga Estalagem das Besteiras, hoje bastante arruinada e totalmente abandonada à intempérie, apresenta-se como um imóvel de planta longitudinal, que ainda conserva parte da sua cobertura em telhado de duas águas, cujas vertentes repousam sobre um beiral de beira e

bica. A frontaria, em parte derruída, apresenta-se dividida em três vãos: o primeiro é constituído por uma sucessão de três portas ladeadas por janelas e corresponderia, muito provavelmente, à zona de repouso; o segundo é constituído por uma porta de maiores dimensões, igualmente ladeada por uma janela (corresponderia ao acesso a uma outra área de serviço); o terceiro é ocupado por um grande portão, ladeado por duas pequenas frestas, provavelmente destinado ao recolhimento da Mala Posta.

Tal como já foi referido, a antiga Estalagem das Besteiras encontra-se em péssimo estado de conservação, ameaçando ruína, sob o risco de se vir a perder irremediavelmente. Classificação: Grau 1 – Edifício arruinado, parcial ou totalmente desaparecido.
