## Quinta do Vale, Águas Belas

### Ficha Técnica

Referência: b\_Belas\_09

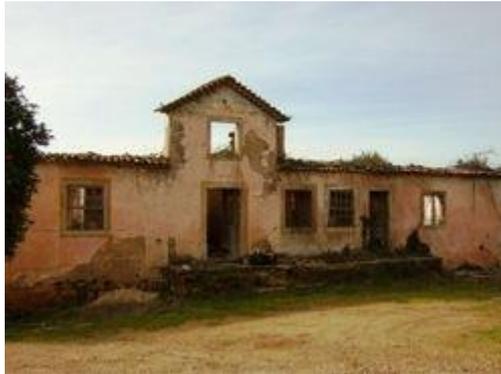
Através da observação e análise das ruínas da Quinta do Vale, facilmente se compreende que esta se trataria de uma moradia de grandes dimensões, dotada de dois andares. Porém, pelo lado da fachada principal, e devido ao desnível do terreno onde o imóvel foi erigido, é apenas perceptível o andar de sobrado. Aí se localizam duas entradas, a que se acede por intermédio

de um pequeno patamar, ladeadas por quatro janelas que ainda conservam os seus volantes de madeira e os caixilhos de guilhotina das vidraças. Sobre a entrada principal, ao nível da cobertura mas na continuação do muro da frontaria, eleva-se uma água furtada com a sua característica janelinha e telhado de duas águas. Já ao longo de toda a lateral esquerda do imóvel desenvolve-se uma comprida varanda fechada. Pela retaguarda do edifício, localizam-se as entradas de acesso ao andar térreo, possivelmente adaptado a lagar de vinho e a adega, uma vez que os terrenos de exploração directa da moradia, hoje igualmente abandonados, eram consagrados à cultura vinícola.

Há muito que a Quinta do Vale foi abandonada e disso constitui prova evidente a ruína das suas paredes, outrora rebocadas e caiadas, mas que hoje deixam perceber o aparelho arquitectónico do edifício, construído à base de pedra ligada com areia e cal. Quanto ao sistema de cobertura, deste já nada existe, mas deveria ser complexo, dadas as grandes dimensões do imóvel.

Classificação: Grau 1 – Edifício arruinado, parcial ou totalmente desaparecido.
