Quinta dos Queirozes em Penas Alves, Águas Belas

Ficha Técnica

Referência: b_Belas_08

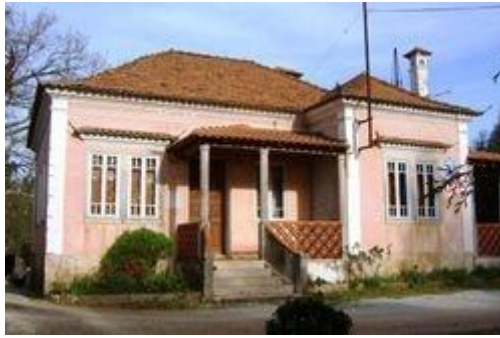
A Quinta dos Queirozes trata-se de um belíssimo exemplar da arquitectura erudita local. Casa térrea, de planta que se desenvolve ligeiramente em L, constituída por duas massas construtivas que se opõem perpendicularmente, dela sobressaem dois volumes distintos: o primeiro corresponde a um pequeno alpendre sobrelevado, delimitado por um muro de tijolo decorativo, sob o qual se abre a entrada principal de acesso ao interior da construção; o segundo desenvolve-se a partir da lateral direita do edifício e corresponde a uma extensa varanda, igualmente delimitada por um muro de tijolo. Quanto ao sistema de coberturas, este é em telhado de quatro águas em cada um dos blocos constitutivos da moradia, terminando em espigão metálico cada uma das extremidades de intersecção das vertentes. Por sua vez, ao nível do alpendre e da varanda, a cobertura é em telhado de três águas. Refira-se ainda a existência, em todas as fachadas deste edifício, de interessantes janelas geminadas, protegidas por pequenos beirados igualmente dotados de espigão.

- Planta: Casa térrea, de planta em L. Varanda e alpendre salientes
- Cobertura: Telhado de quatro águas, com duas chaminés, uma de tronco rectangular e outra de tronco quadrangular. Beiral simples assente sobre cornija
- Cor: Rosa, com soco e cunhais em cantaria. Soco dotado de respiradouros
- Datação Proposta: Século XIX

Ao nível das paredes estruturais do edifício, são visíveis várias zonas de fissura, em parte preenchidas por uma argamassa de natureza cimentícia. Detectam-se igualmente várias zonas de escorrência, sobretudo junto da cantaria das janelas, e de colonização biológica e enegrecimento no soco de cantaria que delimita, pela parte inferior, todo o edifício, em função de uma maior concentração de humidades nestas áreas.

Classificação: Grau 3 – Edifício que denuncia um estado de conservação razoável
