I - Relógio de parede

Designação: Relógio de parede

Proveniência: Igreja de S. Miguel, Matriz de Ferreira do Zêzere

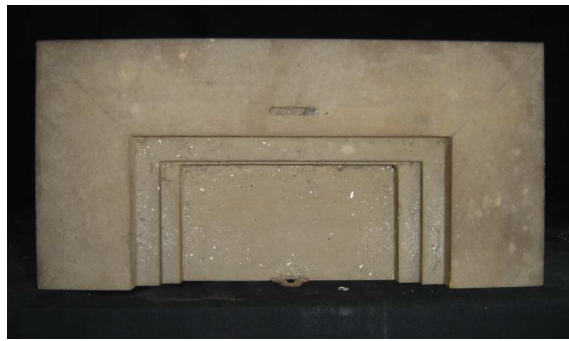
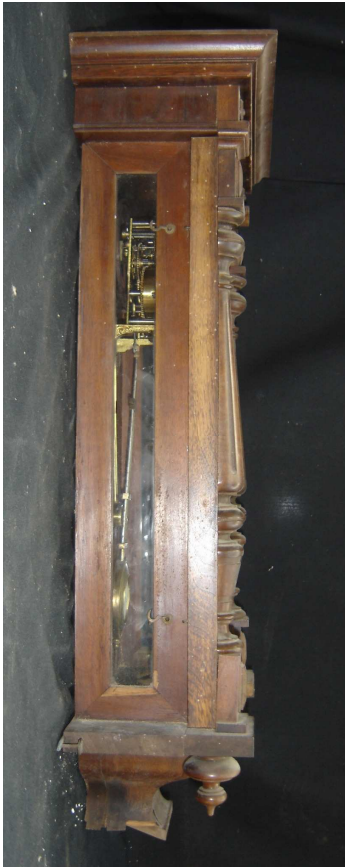
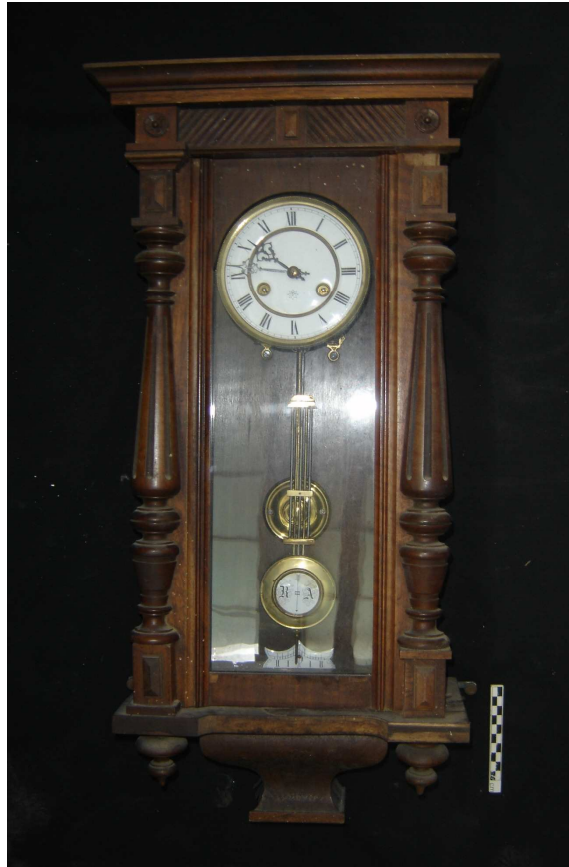
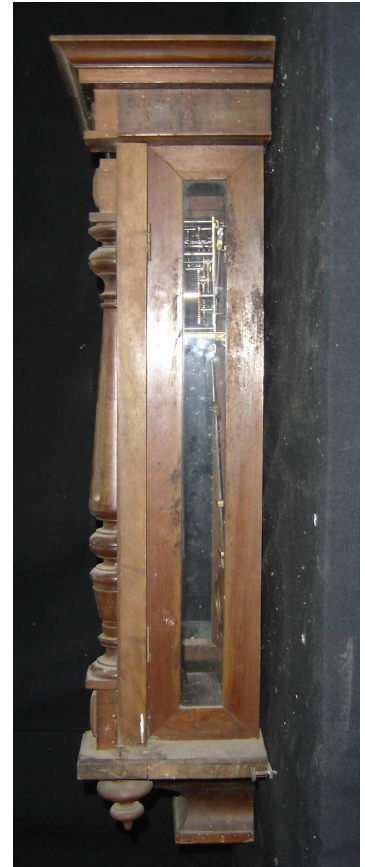
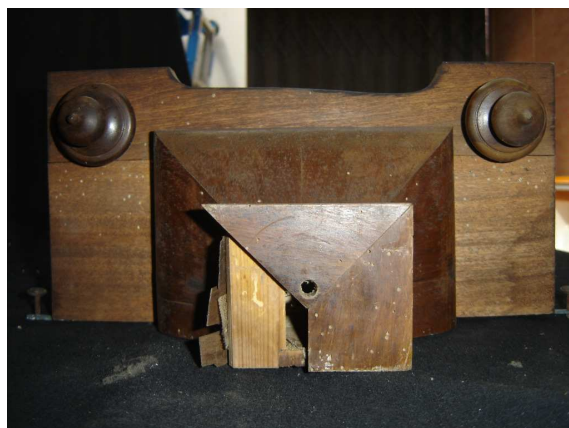
Os problemas que o bem apresenta são: adesivos (cola animal – grude) e vernizes envelhecidos, oxidação dos elementos metálicos, fendas, fracturas, elementos em falta (friso da coluna esquerda e um pendente central da consola tronco piramidal invertida), lacunas ao nível do suporte e da superfície (folha de revestimento), sujidades diversas (poeiras, excrementos), empeno da porta e ainda apresenta ataque de insectos xilófagos (insectos do ciclo de larvar - carunchos).

Registo fotográfico antes da intervenção

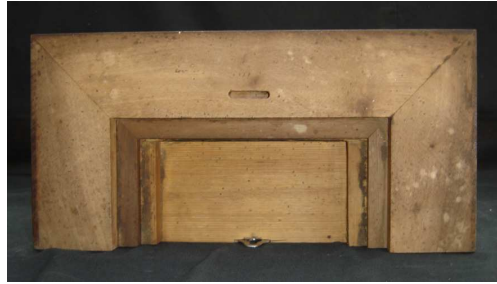
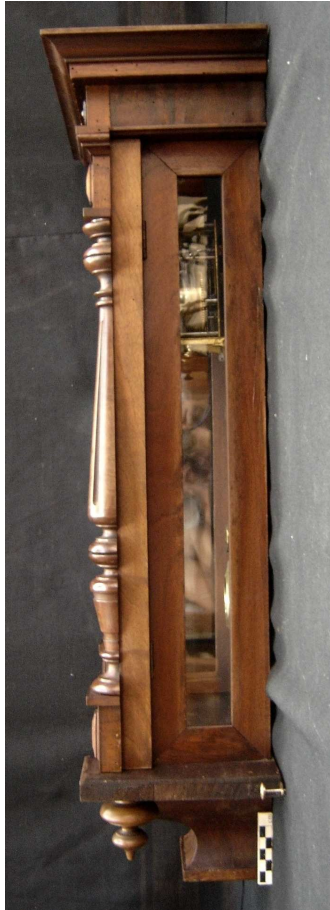
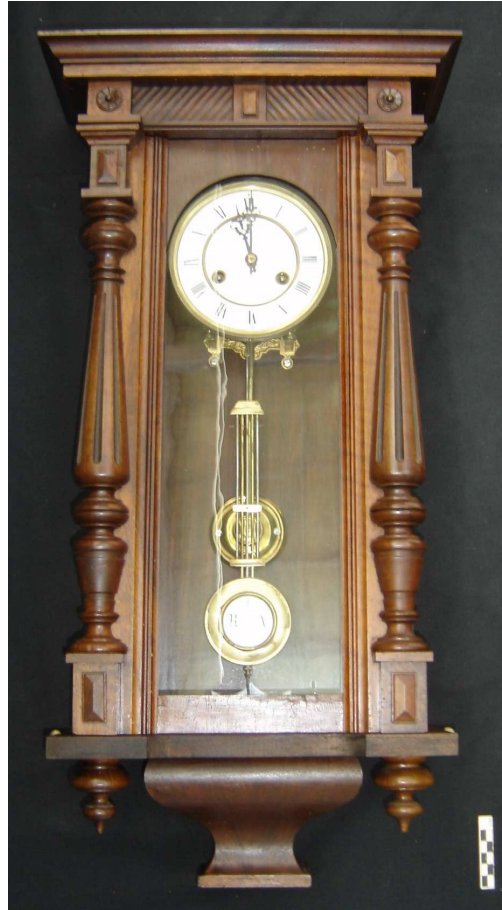
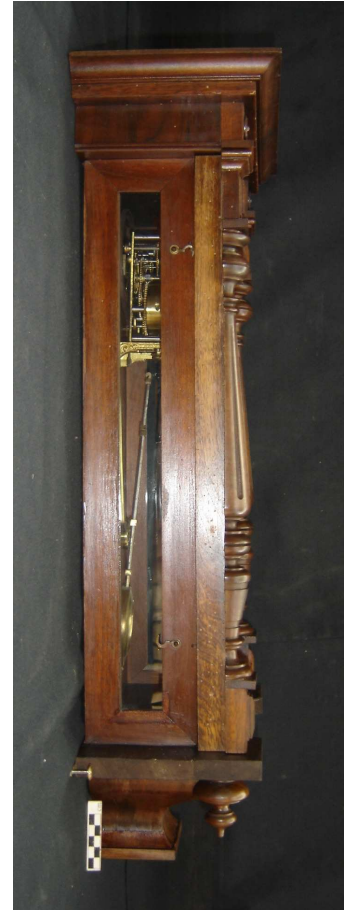
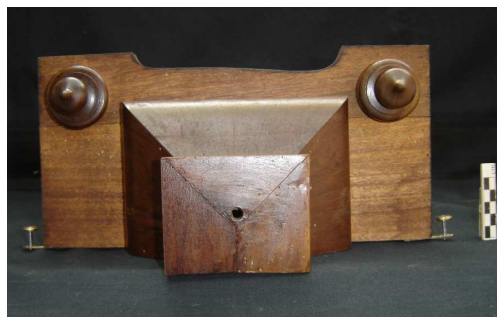
Registo após a intervenção.
