Capela de Nossa Senhora da Luz em Vila Verde, Areias

Ficha Técnica

Referência: a_Areias_14

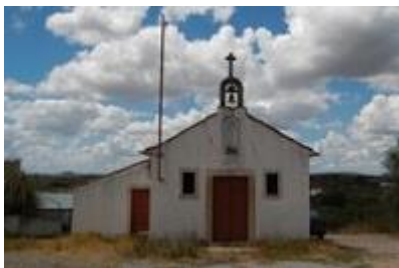
Apresenta-se a capela de Nossa Senhora da Luz como um templo de planta longitudinal e cobertura em telhado de duas águas, na junção das quais se ergue o campanário encimado pela cruz de Cristo.

Compõem a fachada principal uma porta ladeada por duas janelas, desprovidas de volantes ou vidraças, as quais apresentam como única protecção um simples gradeamento. No fecho do lintel da entrada foi esculpido, em alto-relevo, um brasão muito interessante, que representa um coração inscrito numa cartela.

Apesar de este templo contar com uma manutenção regular, as duas janelas desabrigadas que se abrem na fachada principal levam a que o interior da capelinha de Nossa Senhora da Luz esteja muito mais susceptível às variações termo higrométricas do exterior. Face a esta situação, o estado de conservação do património integrado encontra-se constantemente ameaçado.

Apesar da imagem da padroeira ter sido recentemente intervencionada (ano de 2006) e se encontrar, por agora, estabilizada, o mesmo não se pode dizer da pintura do altar, a qual apresenta empolamentos e destacamentos / desgaste ao nível da camada pictórica, em várias zonas da composição.

Classificação: Grau 3. Edifício que denuncia um estado de conservação razoável.
