Capela de Nossa Senhora da Purificação no Cardal, Ferreira do Zêzere

Ficha Técnica

Referência: a_Zezere_29

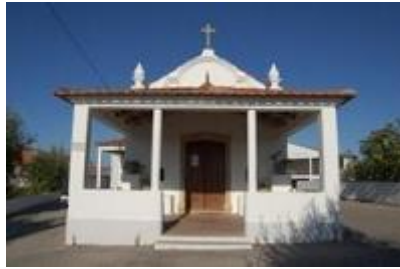
A capela de Nossa Senhora da Purificação do Cardal trata-se de um edifício reabilitado ao longo dos tempos por várias campanhas construtivas. Não obstante, obedece a uma planimetria longitudinal de nave única, cuja fachada principal é antecedida por um alpendre, elemento inovador introduzido no ano de 1963. É esta fachada constituída por um portal de lintel ligeiramente curvo, ladeado por duas pequenas janelas quadrangulares e encimado por óculo. Termina numa empena curvilínea que se sobrepõe a uma empena triangular, delimitada por dois fogaréus e sobrepujada por uma cruz de Cristo.
