Capela de São Silvestre na Portinha, Ferreira do Zêzere

Ficha Técnica

Característica: Arquitectura Religiosa

Referência: a_Zezere_33

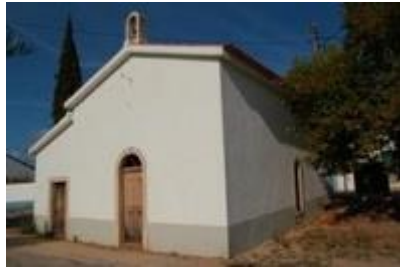
A planimetria do pequeno templo obedece a um esquema longitudinal, de nave única, e cobertura em telhado de duas águas, na junção das quais se ergue um pequeno campanário. A fachada principal é constituído por uma única porta de lintel semicircular; por sua vez, a fachada norte é ocupada pelo volume da sala de sacristia, mais baixa que o corpo central, e dotada de acesso pelo exterior que se rasga lateralmente ao pórtico. Esta dependência é iluminada por duas janelas, uma quadrangular e outra de lintel semicircular, idêntica à que se abre na lateral oposta.
