## Casa da Família Sousa Godinho na Camarinha, Águas Belas

### Ficha Técnica

Referência: bi\_Belas\_07

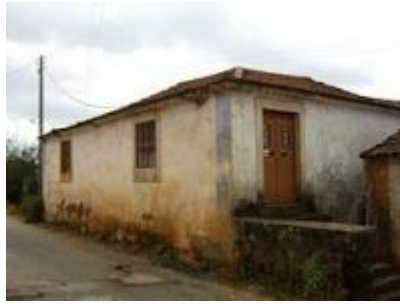
A Casa da Família Sousa Godinho trata-se de um importante testemunho da arquitectura tradicional da região ferreirense. E, apesar de hoje se encontrar abandonada, ameaçando inclusivamente ruína, facilmente se compreende que esta se trataria de uma moradia modesta. Casa-bloco sobradada, foi erigida num terreno desnivelado pelo que, pelo lado da frontaria que se volta para a via pública, denuncia somente o andar de sobrado. Já pelo lado posterior da casa, desenvolve-se uma varanda sobradada, adaptada no andar inferior às cortes do gado. As paredes deixam perceber o seu aparelho construtivo de cantaria, pois apenas o lado da frontaria recebeu caiamento. Quanto à cobertura, esta é em telhado de duas águas cujas vertentes terminam num simples beiral.

- Planta: Casa-bloco, sobradada, de planta rectangular. Varanda saliente
- Cobertura: Telhado de duas águas. Beiral simples
- Cor: Frontaria branca, com soco a azul

Grau 2 – Edifício que se apresenta bastante degradado, sendo o seu estado de conservação preocupante.
