Torre Pentagonal em Dornes

Ficha Técnica

Referência: c_Dornes_02

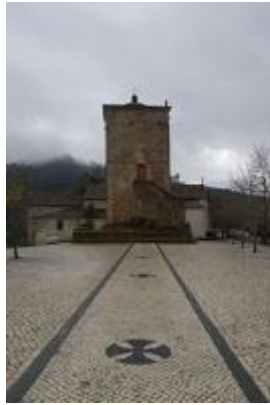
A Torre de Dornes trata-se de uma estrutura militar de carácter defensivo, dotada de planta pentagonal e rematada em cúpula e beirado, de cujos vértices irrompem goteiras em forma de boca de canhão. Os muros, delimitados por cunhais, foram construídos em aparelho de pedra calcária e xisto, ligado por meio de uma argamassa à base de barro e pedra miúda.

A Torre pentagonal de Dornes denuncia um estado de conservação razoável, apresentando-se a sua estrutura estabilizada no decurso de várias intervenções de consolidação e reabilitação realizadas ao longo do tempo. O espaço envolvente do imóvel manifesta-se igualmente bem preservado, tendo sido respeitados os limites do seu enquadramento.

1961: Escoramento da armação e da escada de madeira interior. Consolidação das paredes de alvenaria e reparação da cobertura.
